Statens vegvesen

CDD8F5; GF5DDCFH

INNHOLD	3
VEDLEGGSOVERSIKT	3
1 ORIENTERING	4
2 OMTALE AV PARSELLANE	4
2.1 Fv324 Todalen km 0,7 – 2,5	4
2.2 Fv181 Eidsbygda – Nordvik km 3,0 - 4,9	6
2.3 Fv302 Vågbø – Meisingset km 4,6 – 12,46	8
2.4 Fv160 Flate km 0,0 – 0,9.....	10
2.5 Fv286 Astad – Bjerkeset km 0,72 – 4,15 + km 5,4 – 6,8.....	11
3 KONKLUSJON OG VURDERINGAR SÅ LANGT	13
4 VIDARE ARBEID	13
5 REFERANSAR	14

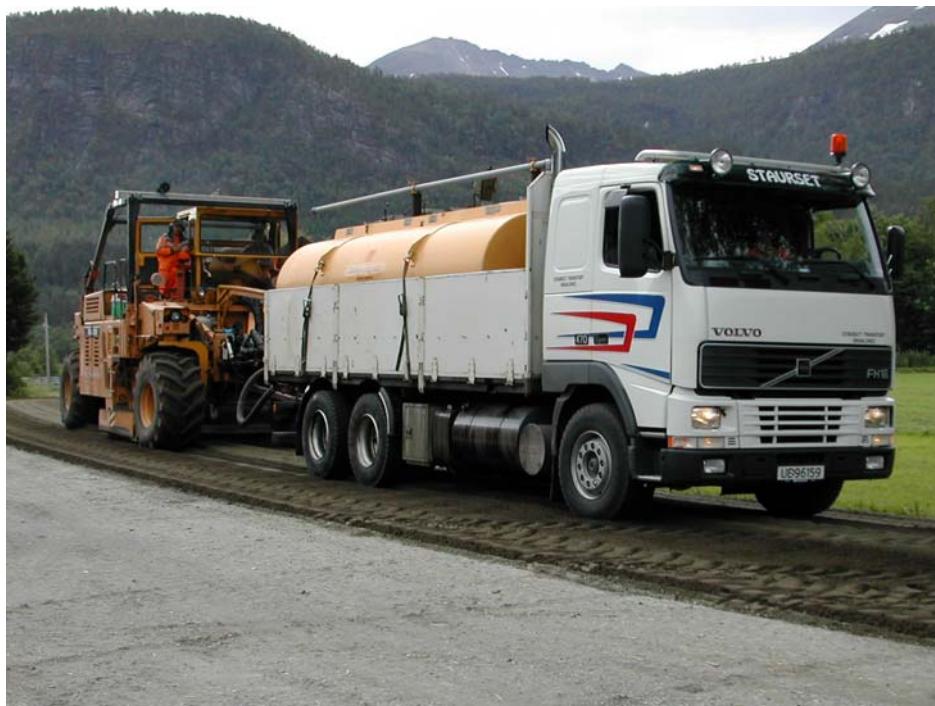
Utstyr: Fres med bindemiddeldyser; CMI Corp. Type RS500, veggøvel, vals med ståltrommel, sprøytevogn til impregnering, 2 tankbilar med hengar til forsyning med bindemiddel.

Fresedjupna vart gradvis redusert p.g.a. problem med stein:

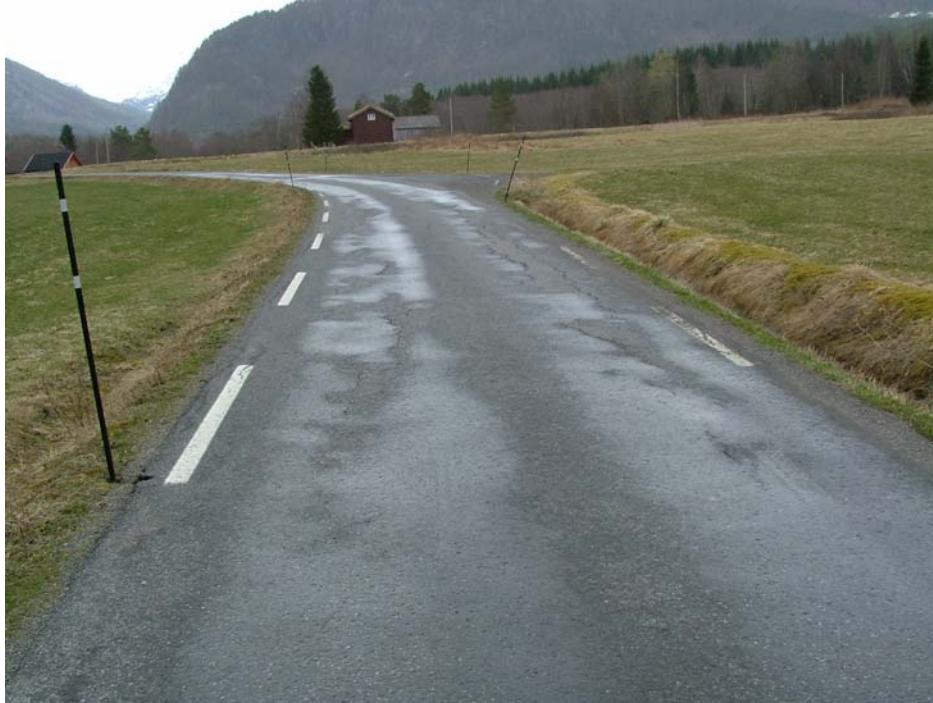
Parti med langsgåande sprekker i hjulspora. Dette har kome gradvis.

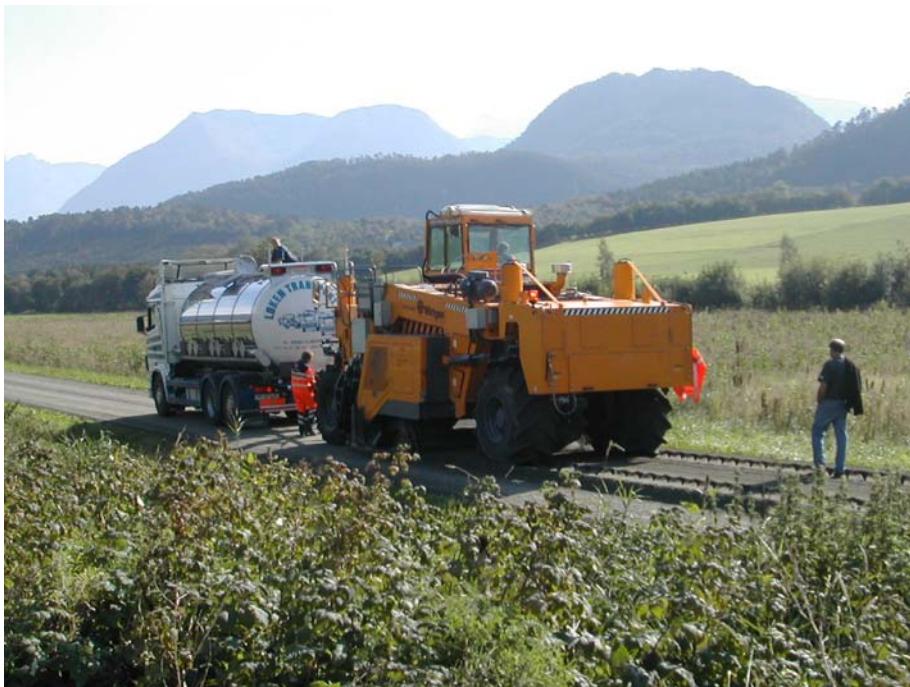
Utstyr: Fres med bindemiddeldyser; Wirtgen WR2500, veghøvel, vals med ståltrommel, sprøytevogn til impregnering, 2 tankbilar med hengar til forsyning med bindemiddel.

Km	Fresedjupn	Bindemiddeltilsetting (Rein Dustex)
3,00 – 3,80	20 cm	12 l/m ² (7,4 kg/m ²)
3,80 – 4,90	10 cm	6 l/m ² (3,7 kg/m ²)

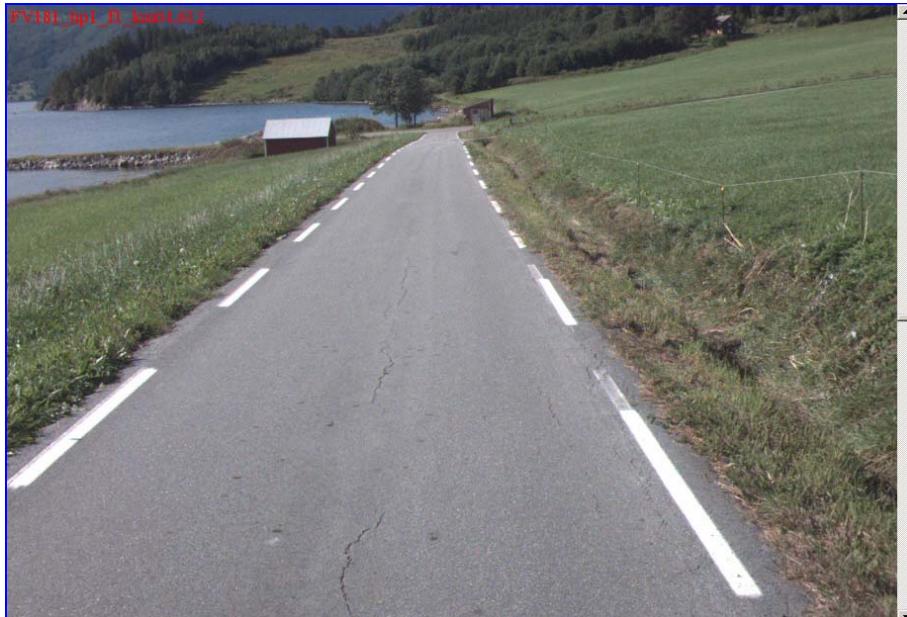
På enkelte parti er det langsgåande sprekker midt i vegen eller på kantane. Ein har tidlegare erfaring med at bitumenstabilisering på veg med myr i undergrunnen har fungert dårlig. I lys av det, og at vegen har hatt ein del tømmertransport, er resultatet overraskande bra.

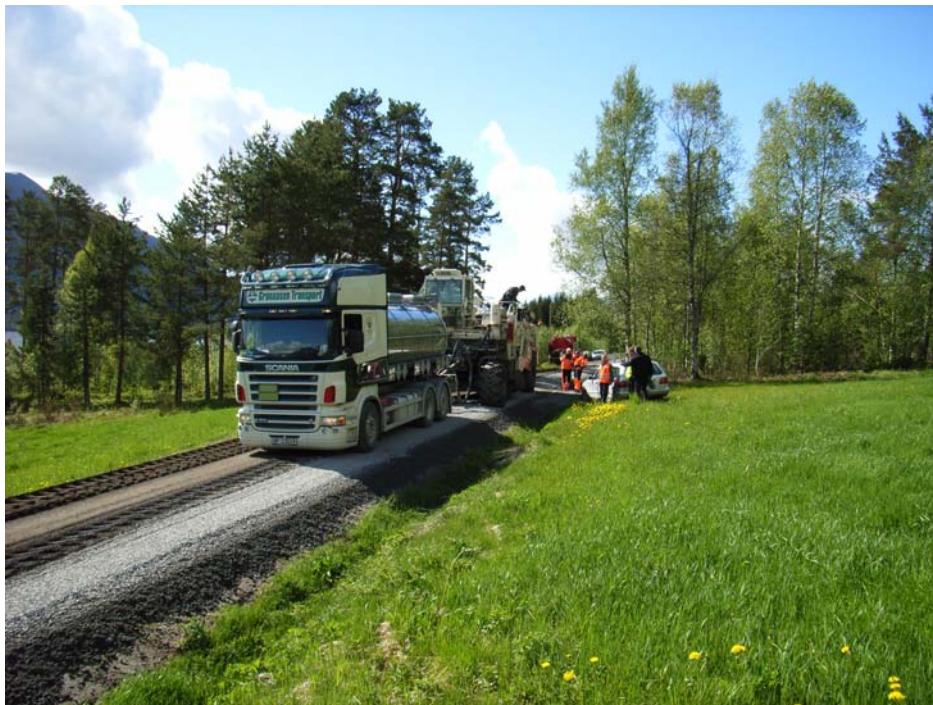
Over- og underbygning før dekkelegging

Navarboringane viste fleire parti med myr/matjord i undergrunnen, men bortsett frå to stader var det minst 70 cm grus over dei organiske massane. Minste registrerte grustjukn var 40 cm.

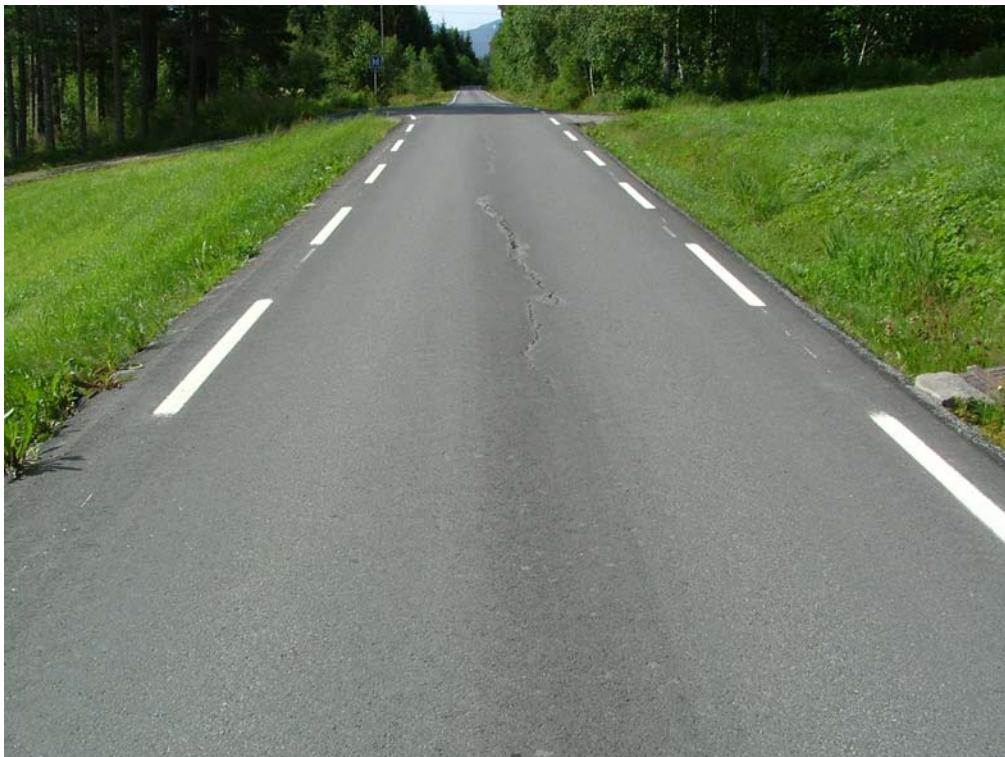
Det er enkelte parti med sprekker ved senterlinja. Dette blir vurdert som telesprekker (foto).

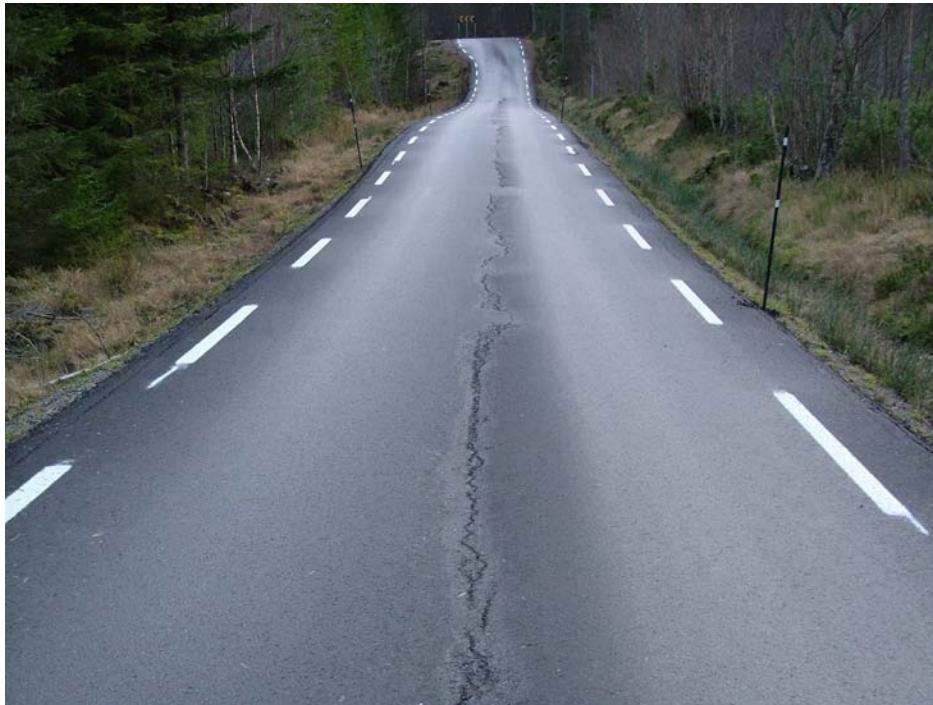
Det er ein god del sprekker ved senterlinja. Dette blir vurdert som telesprekker. På eitt parti er det utglidningar i slitelaget p.g.a. manglante heft mellom dei to dekkelaga. Skadane har sannsynlegvis ikkje noko med kvaliteten på berelaget å gjere.

Ut frå spor, jamheit og visuell vurdering svarer resultata til forventningane. Særleg på Fv160 er det sprekker i senterlinja, men det hadde det sannsynlegvis vore også med andre berelagstyper, bortsett frå løysingar med geonett under berelaget.

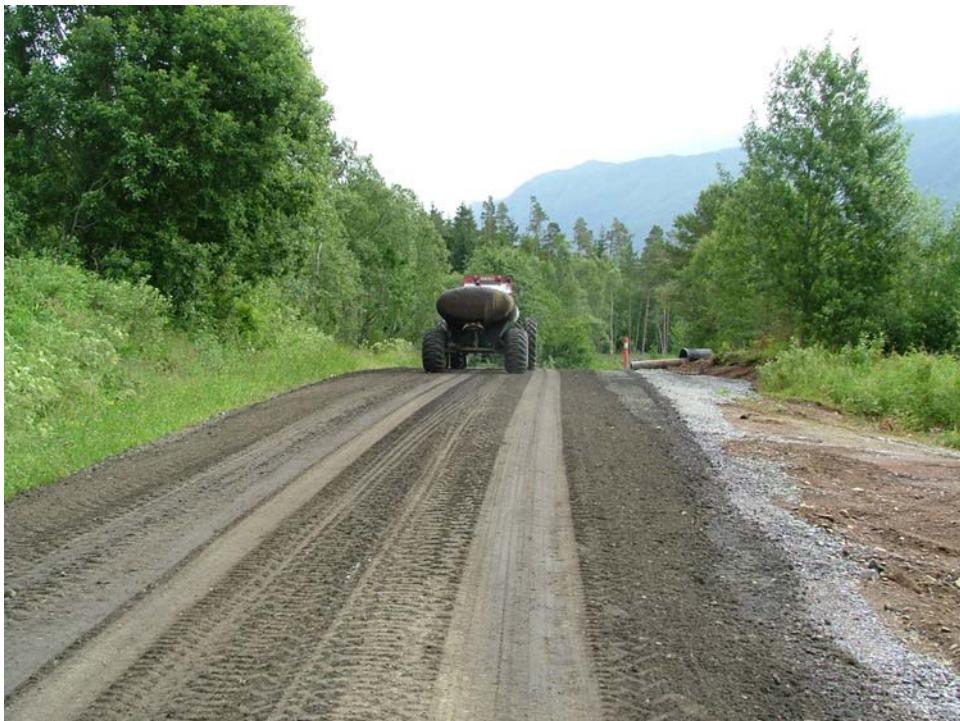
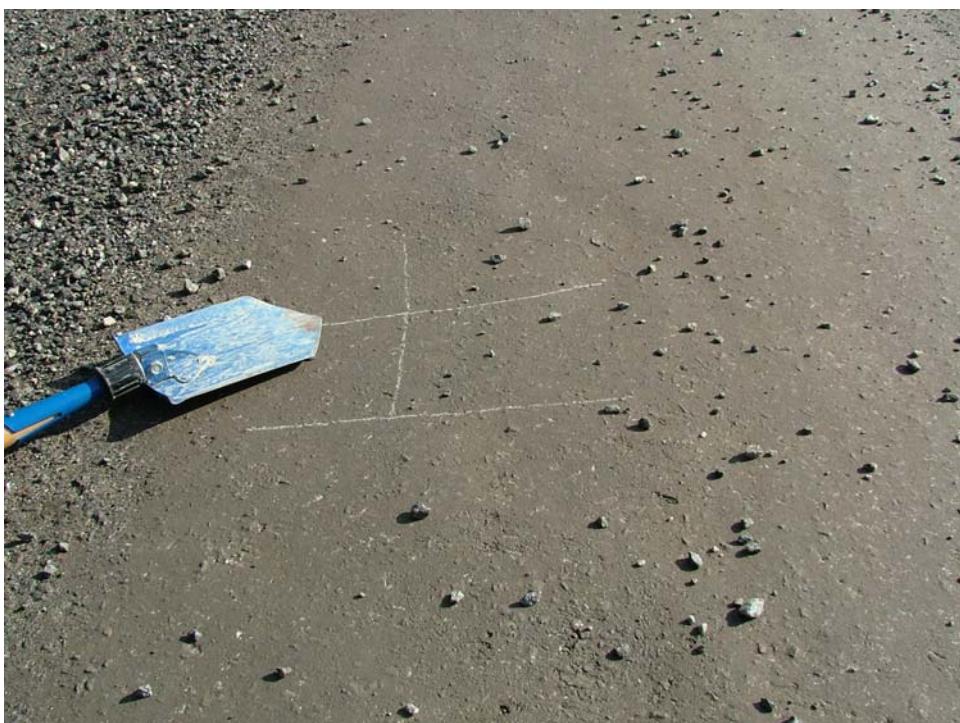
Ut frå visuell vurdering var det Dustex-stabiliserte laget fast og homogent før dekkelegging.

14 dagar etter stabilisering.
